電波環境協議会による「医用テレメータの電波管理実践ガイド」（令和 7 年 6 月）について

「医用テレメータの電波管理実践ガイド」（令和 7 年 6 月）の送付について

# 医用テレメータの 電波管理実践ガイド

Practical guide for radio wave  
management of  
medical telemetry devices

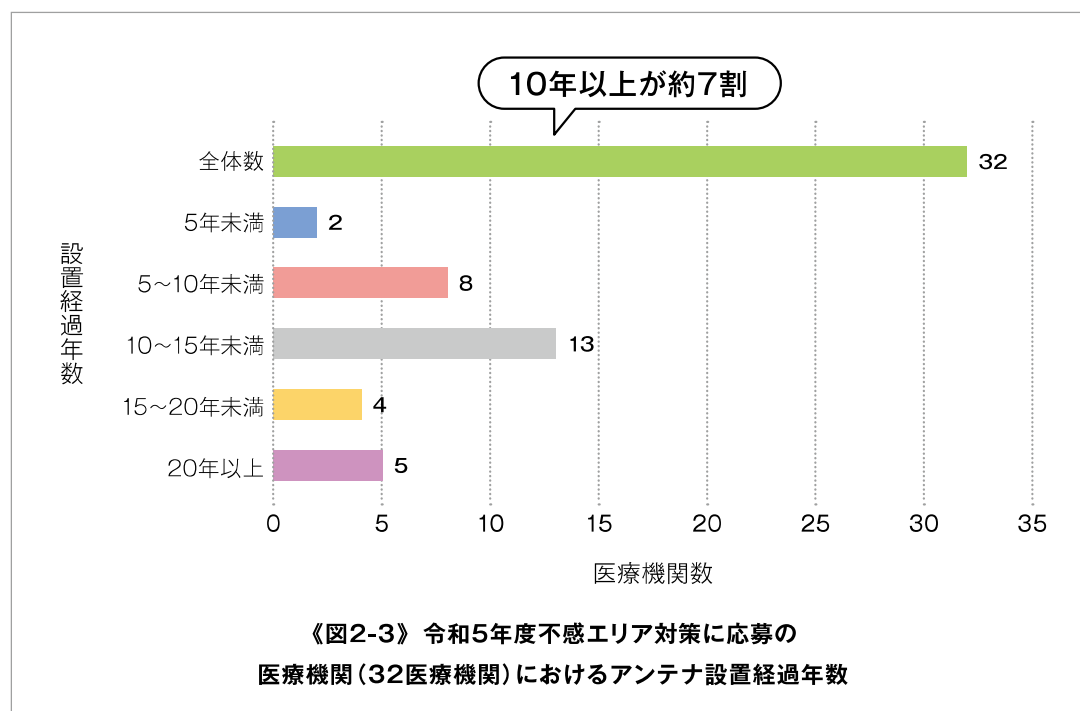
上記以外に、アンテナシステムの経年劣化が原因の場合もあり、臨床工学技士などによる定期的な医用テレメータの電波受信状況の点検も重要である。この点検結果により、トラブルの原因が経年劣化によるものであることが判明した場合は、アンテナシステムの更新が必要になる。令和5年度不感エリア対策に応募した32医療機関では、約7割がアンテナ設置から10年以上経過していた《図2-3》。

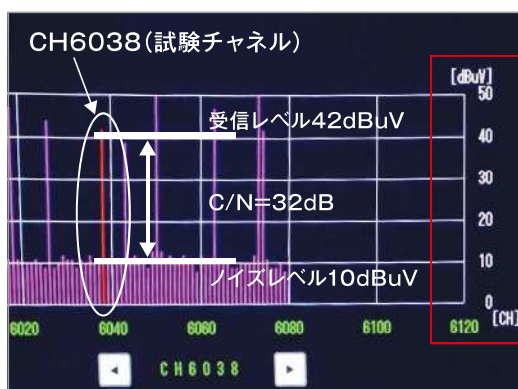
《図1》簡易スペアナ表示例

受信レベル(C):42dBuV  
ノイズレベル(N):10dBuV  
 $C/N=42-10=32\text{dB}$

[注] 電波の強度を簡易的に測定・表示しており、数値は校正されてないため目安として扱うことが必要

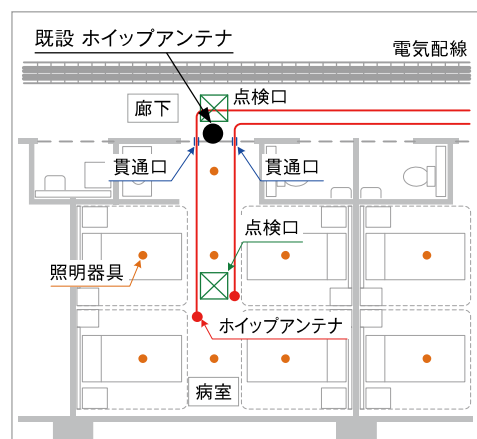
《図1》病室内へのアンテナ設置施工例<sup>※7</sup>

既設アンテナが廊下にしかない場合など、病室内の電波が十分な強度で受信できないケースがある。その場合は、病室中央付近にアンテナを増設するなどの対策を行う《図1》。

建築的な機能を維持するために、工事の際には、建築ガイドライン<sup>※6</sup>を参照し、アンテナシステムの配線方法および固定方法は、医用テレメータ製造販売業者の施工要領に従い、医用テレメータ製造販売業者の責任で配線工事を実施する。また、アンテナシステムと電気通信機器とは建築ガイドラインに示した離隔距離を確保する。特に以下の事項に留意する。

※7:ホイップアンテナの位置を既設の病室入口から病室内へ移設する場合の例。2系統設置するダイバシティ構成についても示している

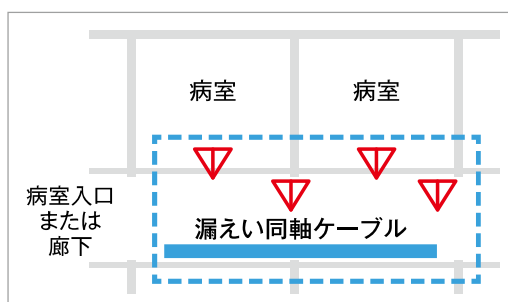
《図1》対策前のアンテナ位置

- ▶ アンテナなし(2医療機関)
- ▶ 病室入口にマルチアンテナ(1医療機関)
- ▶ 廊下にマルチアンテナ(2医療機関)
- ▶ 廊下に漏えい同軸ケーブル(3医療機関)

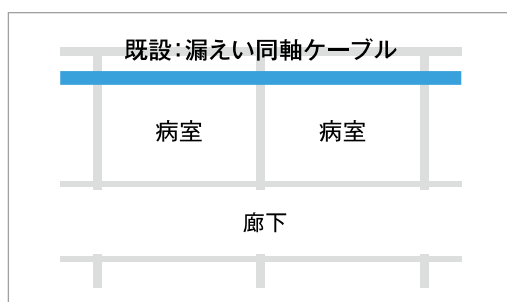
《図5》対策前のアンテナ位置

- ▶病室内天井裏に漏えい同軸ケーブルが設置

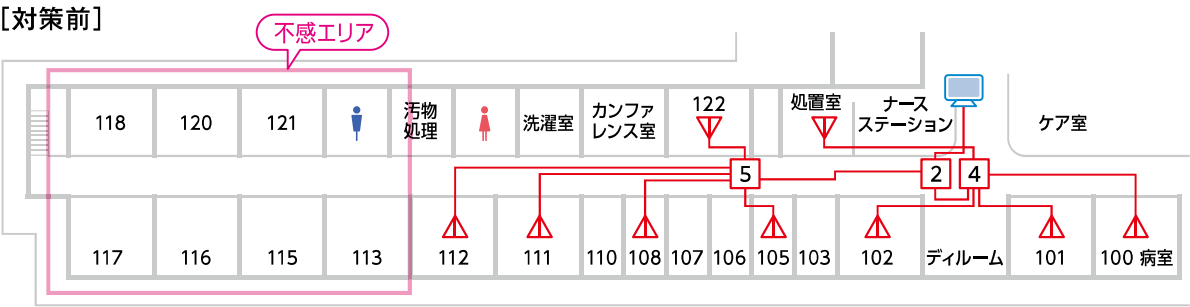
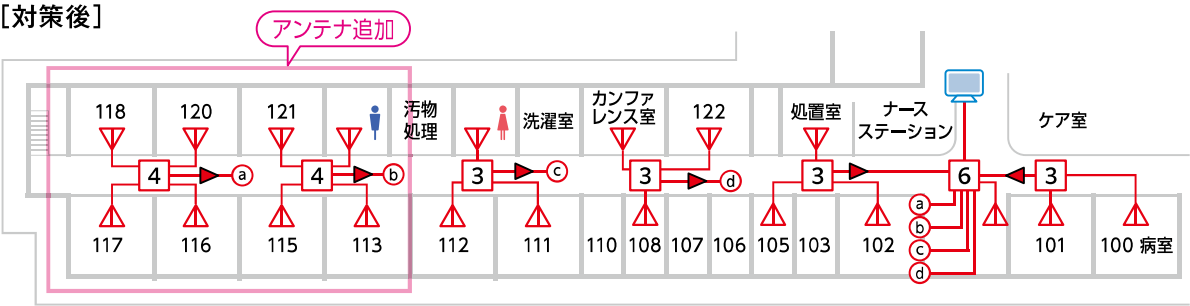
[対策前] 奥の病室にアンテナが設置されておらず不感エリアになっていた  
[対策後] 不感エリアの病室へマルチアンテナを設置した  
※見取り図内のアンテナ系記号の凡例は54ページを参照

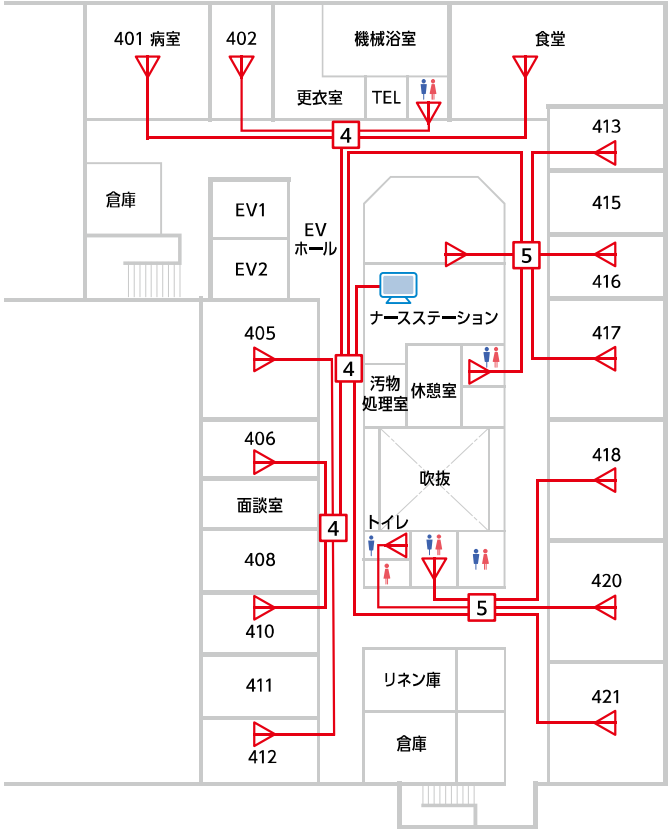
- 【対策前】 セントラルモニタに直付けのアンテナで運用しており遠い病室が不感エリアになっていた(送信機が必要な患者は近い病室へ収容)
- 【対策後】 病室内にマルチアンテナを設置
- ※見取り図内のアンテナ系記号の凡例は54ページを参照

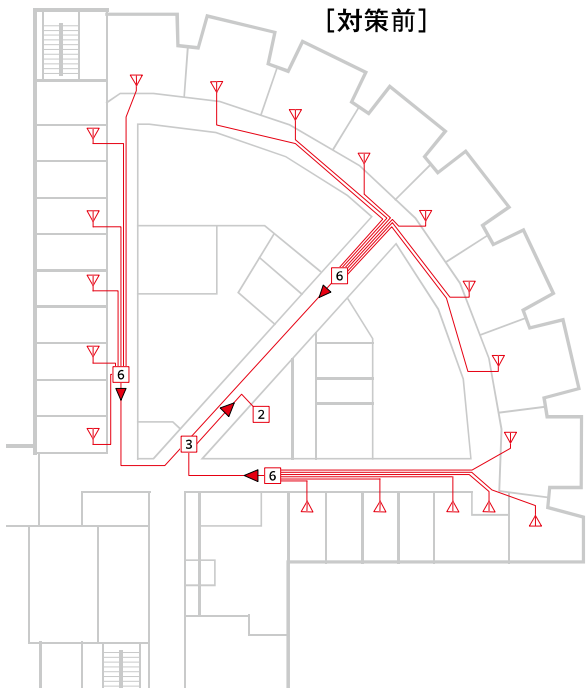
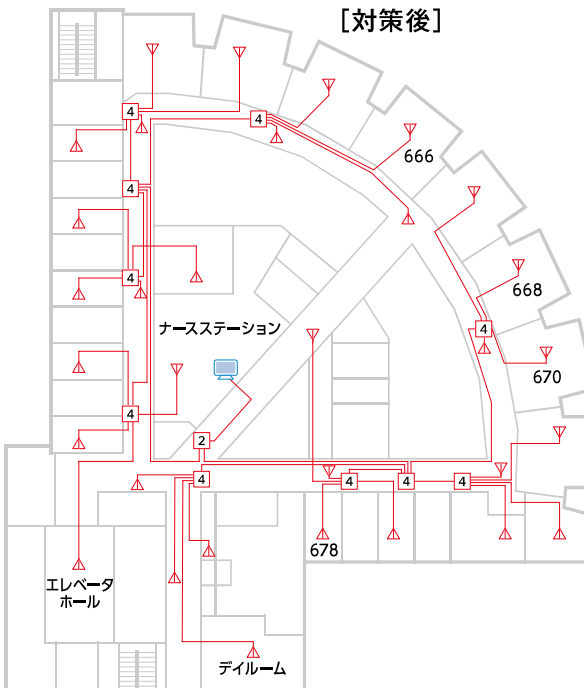
【対策後】 病室中央付近の天井から下方向へマルチアンテナを設置した。電波切れ頻度は大幅に改善した（すべて解消はしていない）

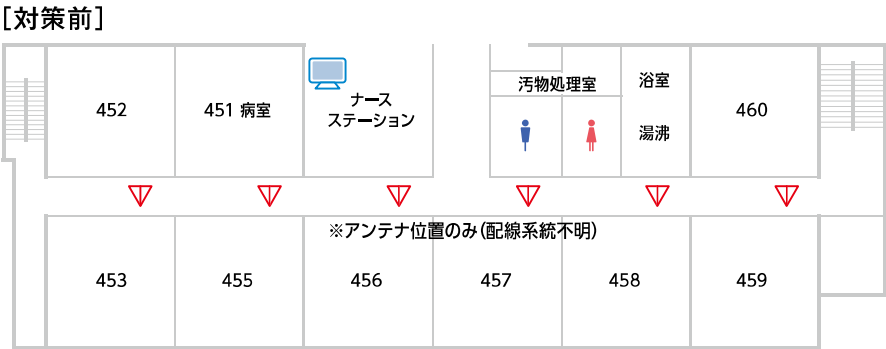
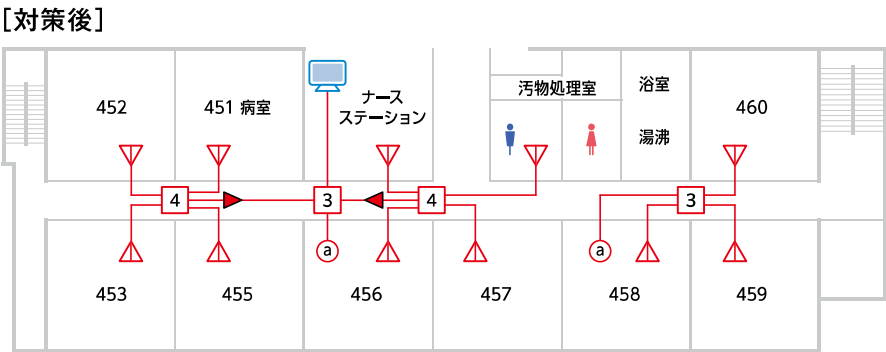
【対策前】 廊下天井から下方向にマルチアンテナが設置されていた  
【対策後】 病室内天井下方向へマルチアンテナを設置し、電波切れが解消した  
※見取り図内のアンテナ系記号の凡例は54ページを参照

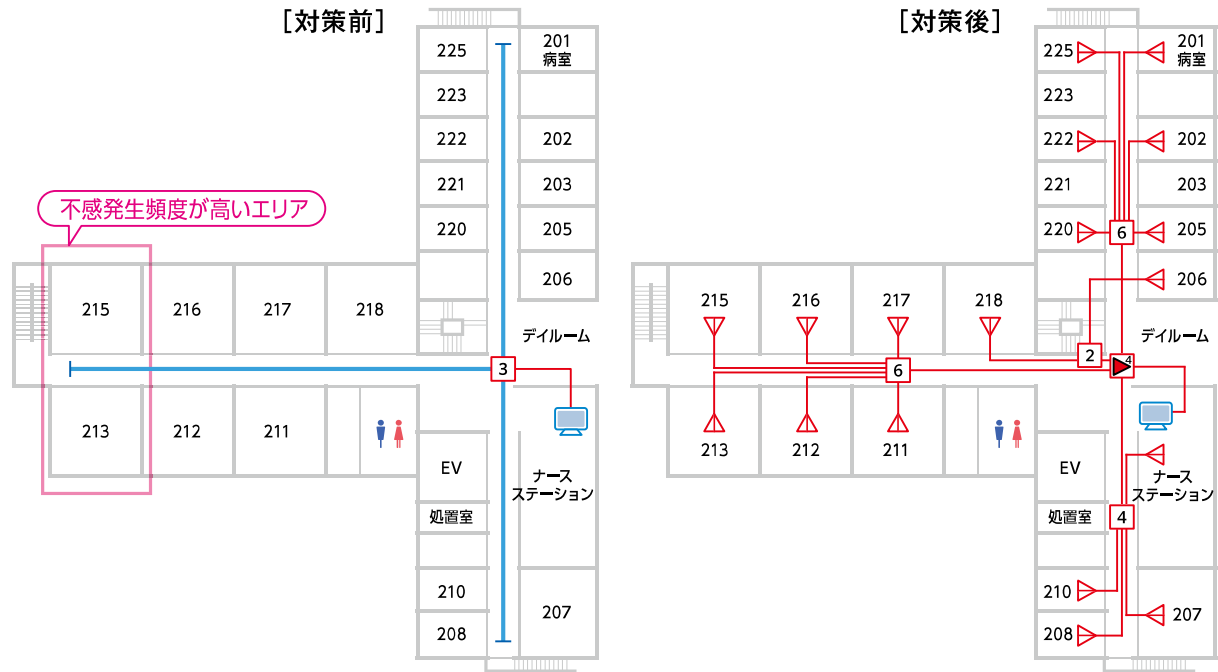
【対策前】 廊下天井裏に漏えい同軸ケーブルが展張されていた。電波強度は比較的高いが電波切れが発生していた

【対策後】 病室内天井裏にマルチアンテナを設置し、電波切れが解消した

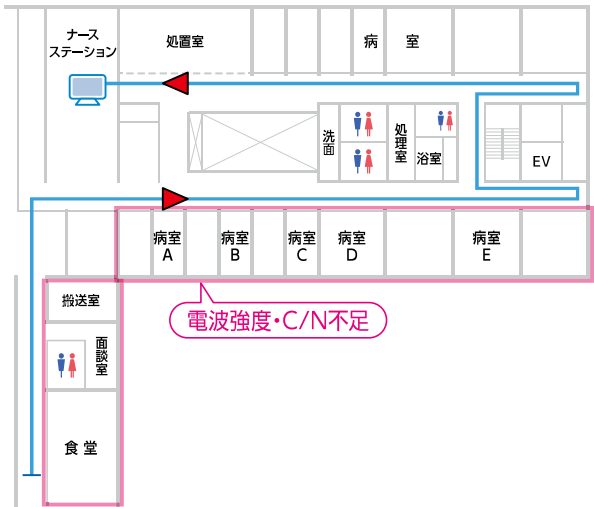
【対策前】 廊下天井裏に漏えい同軸ケーブルを展張していた。赤枠の病室で電波強度が低く電波切れになることが多かった

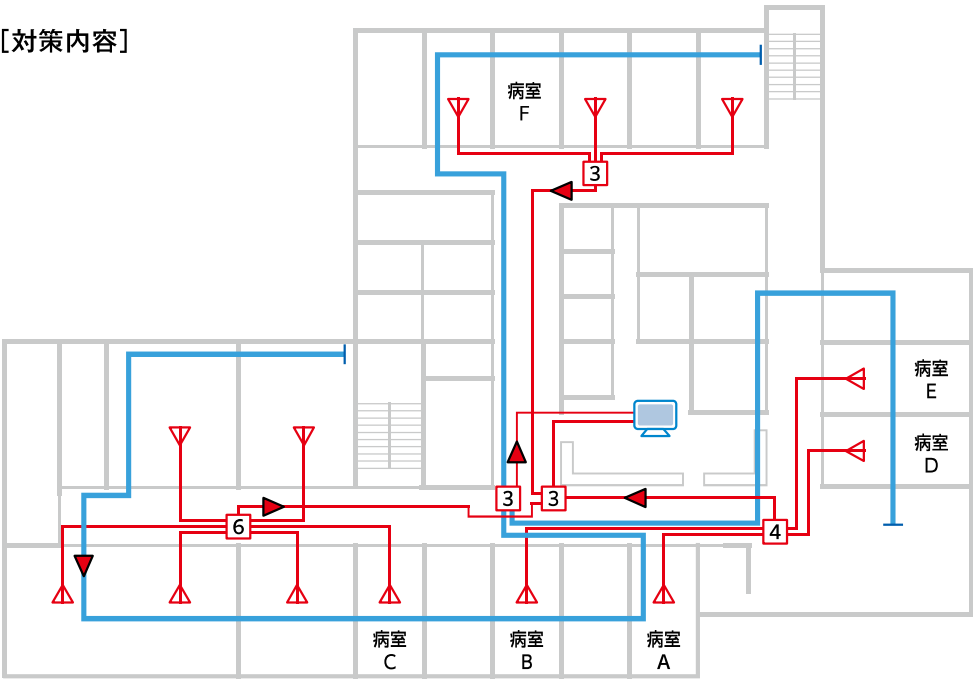
[対策前] 病室天井裏に漏えい同軸ケーブルを展張し、電波強度は高かった。頻度は低い  
が電波切れが発生していた

[対策後] 病室内へマルチアンテナを設置し既設の漏えい同軸とダイバシティ構成とし  
電波切れが解消した

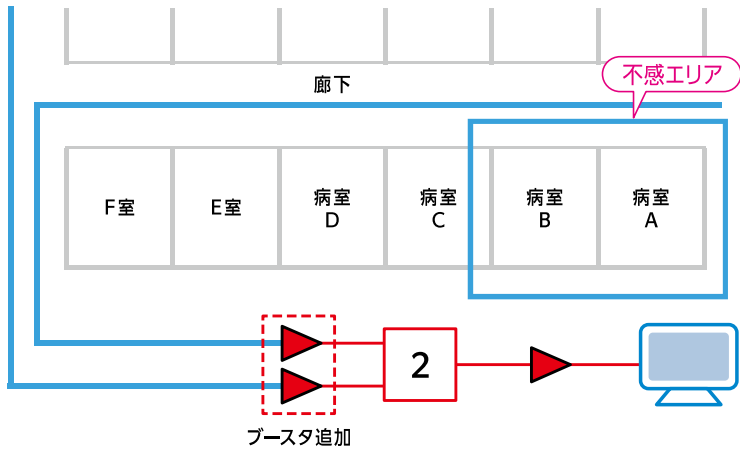
[対策内容]

- [対策前] 廊下天井裏に漏えい同軸ケーブルが展張されていたが電波強度が低いため電波切れが発生していた
- [対策後] 合成器の後にブースタが挿入されており、合成器の損失の補うため合成する前にブースタを挿入し電波強度が改善し電波切れがほぼ解消した（一部の病室で未だに発生）

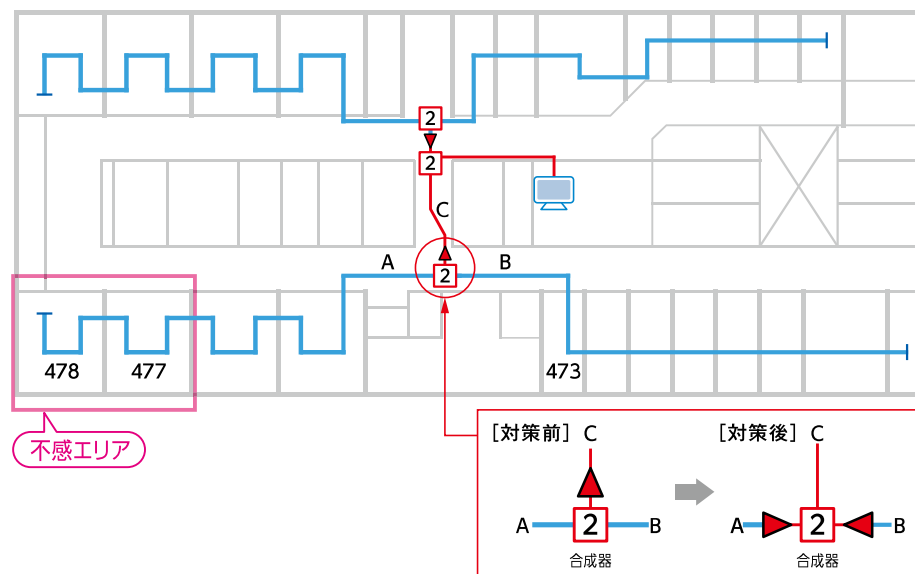
【対策内容】

【対策前】 病室内天井裏に漏えい同軸ケーブルが展張されていた。病棟の一部で電波強度が低く電波切れが発生していた

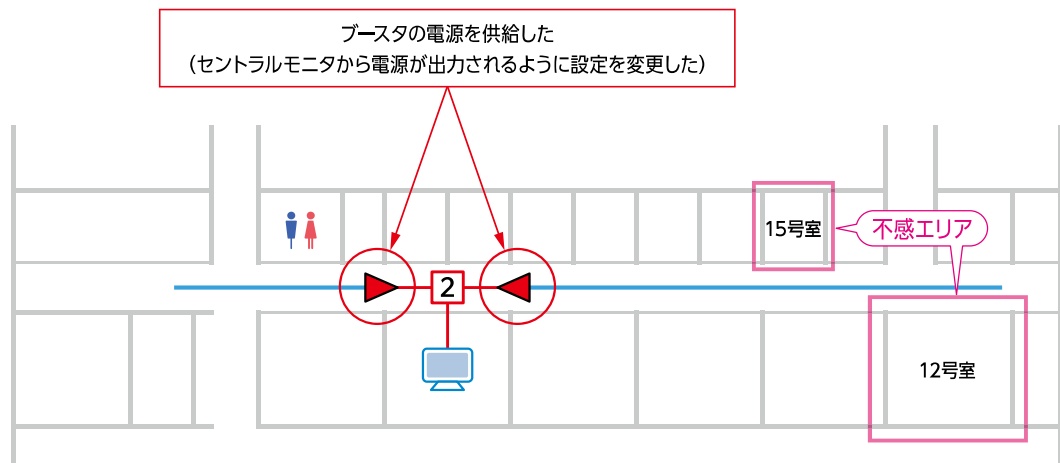
## 【対策内容】

【対策前】 廊下に漏えい同軸ケーブルが露出配線されていたがナースステーションに近い病室以外は電波強度が低く電波切れとなっていた
