### 調査の目的

### 調査の概要

## 北区空家等実態調査報告書 概要版

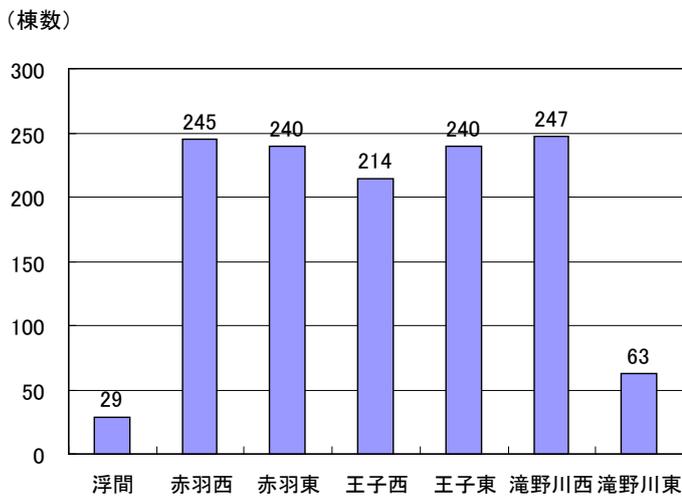
■ 地区別の空家等と推定される家屋

区内全棟の現地調査（外観目視調査）を行った結果、最終的に空家等と推定したのは 1,278 棟でした（平成 28 年 12 月 25 日時点）。

地区	北区全体	浮間	赤羽西	赤羽東	王子西	王子東	滝野川西	滝野川東
建物棟数	69,675	3,312	12,073	12,381	8,689	12,234	16,419	4,567
空家等と推定される家屋	1,278	29	245	240	214	240	247	63
空家等比率	1.8%	0.9%	2.0%	1.9%	2.5%	2.0%	1.5%	1.4%

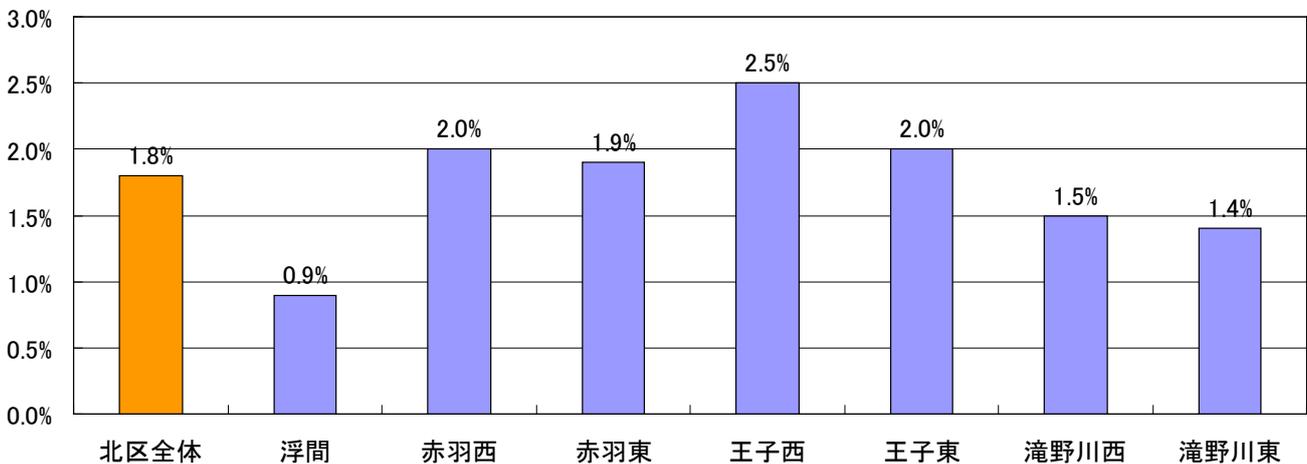
■ 地区別の空家等比率

区内全建物 69,675 棟のうち 1.8%が空家等と推定されました。

空家等比率が高い地区は、王子西地区で 2.5%、低い地区は、浮間地区で 0.9%でした。

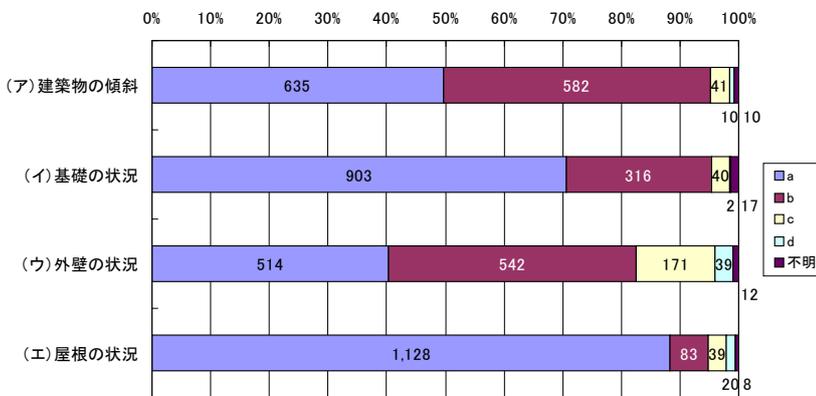
■北区全体の建築物本体についての調査結果

建築物本体を調査した結果、「(ア) 建築物の傾斜」については、空家等全体で 49.7%が a (傾斜は認められない) でした。建築物の安全性に影響の少ないと思われる b (一部にたわみがある) を含めると、95.2%の空家等に傾斜は認められませんでした。

「(イ) 基礎の状況」については、北区全体で 70.7%が a (異常は認められない) でした。b (ひび割れが発生しているが危険性は認められない) を含めると、95.3%の空家等に異常は認められませんでした。

「(ウ) 外壁の状況」については、北区全体で 40.2%が a (多少の汚れはあるが問題はない) でした。b (ひび割れが発生しているが危険性は認められない) を含めると、82.6%の空家等に問題はありませんでした。

「(エ) 屋根の状況」については、北区全体で 88.3%が a (問題はない) でした。b (屋根葺き材料の一部に剥落又はずれがある) を含めると、94.7%の空家等に問題はありませんでした。

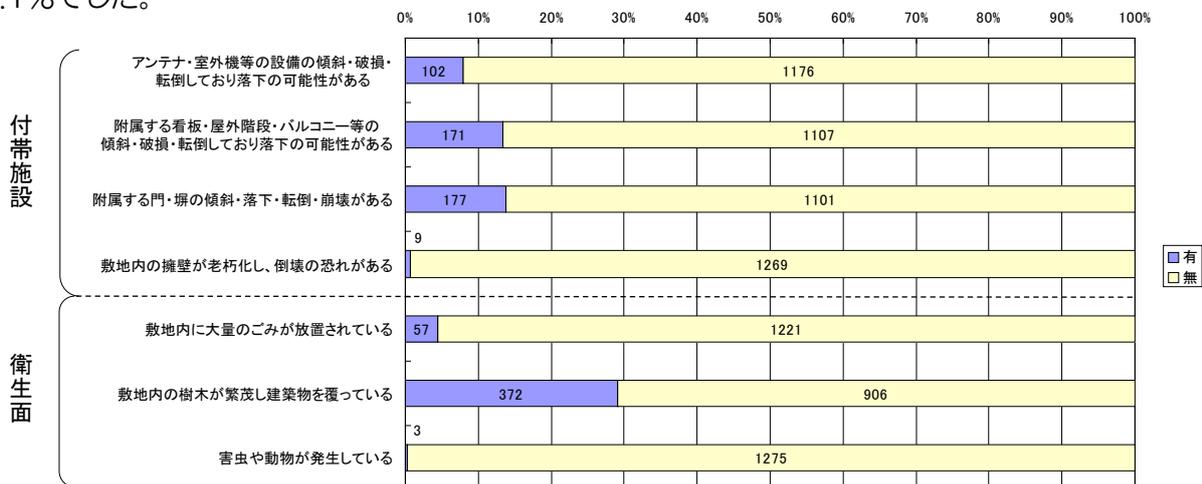
■北区全体の付帯施設、衛生面についての調査結果

付帯施設を調査した結果、「附属する門・塀の傾斜・落下・転倒・崩壊がある」については、「有」が 177 棟で 13.8%、「附属する看板・屋外階段・バルコニー等の傾斜・破損・転倒しており落下の可能性のある」については、「有」が 171 棟で 13.4%でした。

衛生面を調査した結果、「敷地内の樹木が繁茂し建築物を覆っている」については、「有」が 372 棟で 29.1%でした。

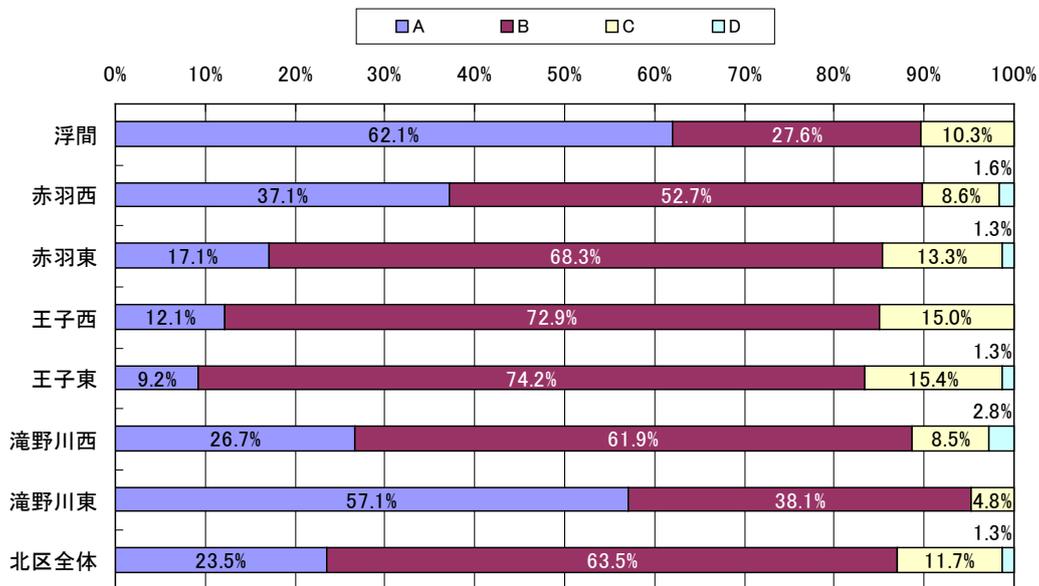
■地区別の老朽度・危険度総合判定ランクの割合

地区別の老朽度・危険度総合判定ランクの割合を見ると、どの地区においてもA判定、B判定の再利用可能な空家等は90%前後と大きな差がないことが分かりました。

老朽度・危険度総合判定ランクにより分類すると、A判定が300棟、B判定が812棟、C判定が149棟、D判定が17棟となりました。B判定が全体の63.5%を占め、A判定の23.5%を含めると87%の空家等が再利用可能であることが分かりました。
