北区立小・中学校 長寿命化計画

令和8年（2026年）3月 改定

北区教育委員会

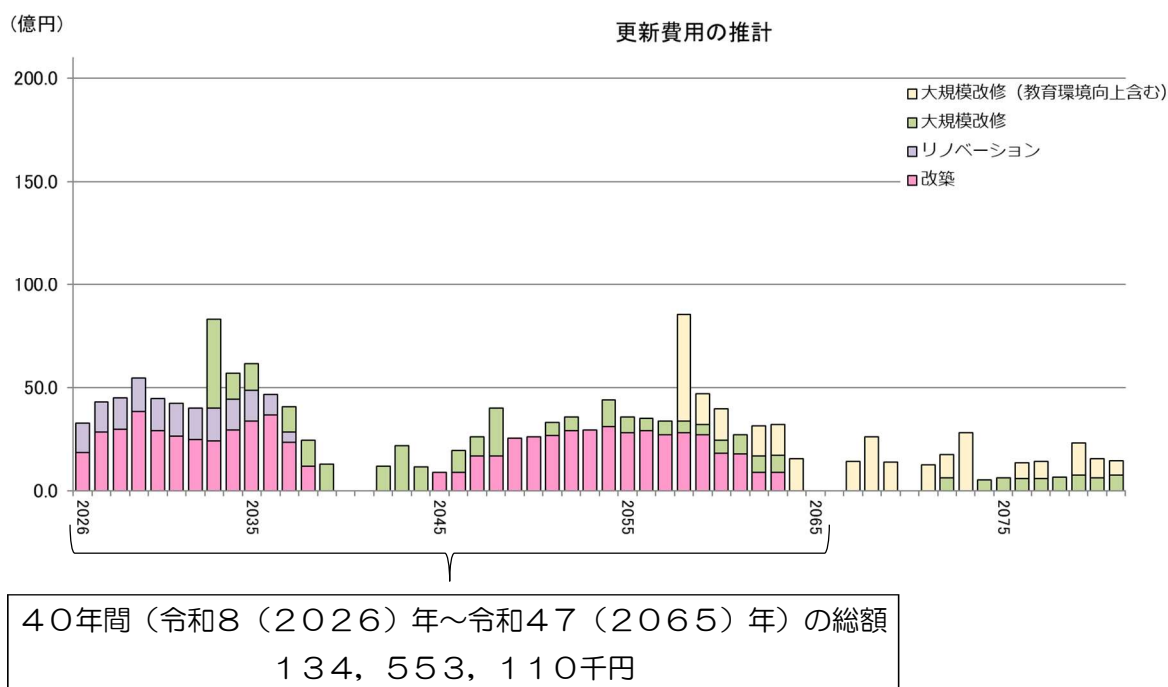
【維持更新コスト（従来型Ⅰ）】

試算にあたっての工事単価は、従来の計画の単価を踏襲したものです。使用期間を80年として改築を行った場合、今後40年間のコストは約1,346億円（約33.7億円/年）となります。

- 更新時期については、「校舎」の建築年度を基準とした。
- 更新等期間については、大規模改修は1年、リノベーション及び改築は3年を基本とした。

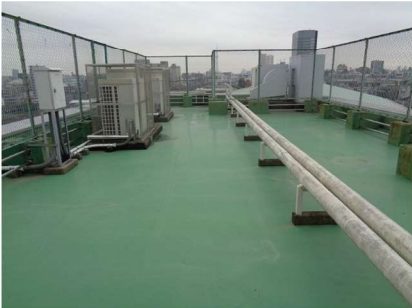
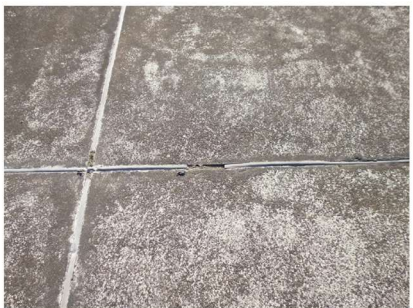
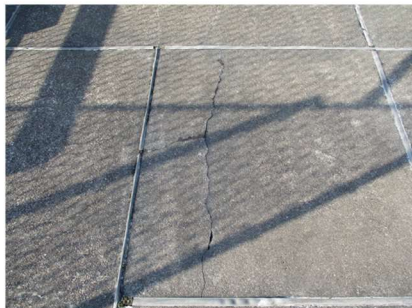
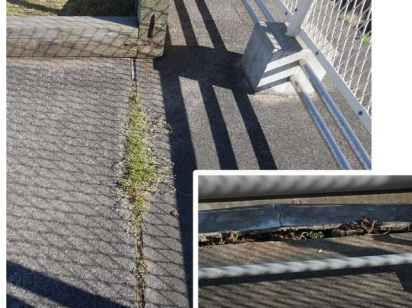
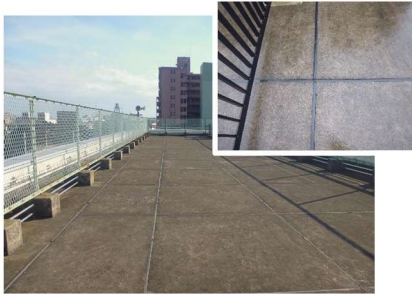
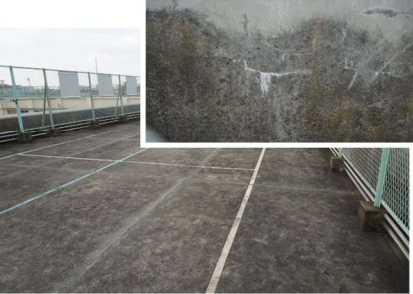
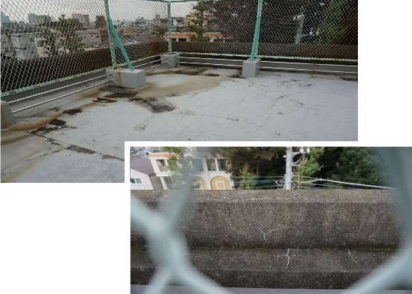
<p>評価基準 目視による評価【屋根・屋上】</p>

<p>部分的に、ひび割れ、変質、排水不良、目地シーリングの損傷がある。</p>

<p>広範囲に、ひび割れ、変質、排水不良、土砂の堆積、雑草、目地シーリングの損傷が見られ、最上階天井に漏水痕がある。</p>

<p>広範囲に、損壊、幅広のひび割れ、排水不良があり、最上階天井に漏水が複数箇所ある。</p>									
4.3 現地状況
