# 北 区 空 家 等 実 態 調 査

## 報 告 書

平成 29 年（2017 年）3 月

東京都北区

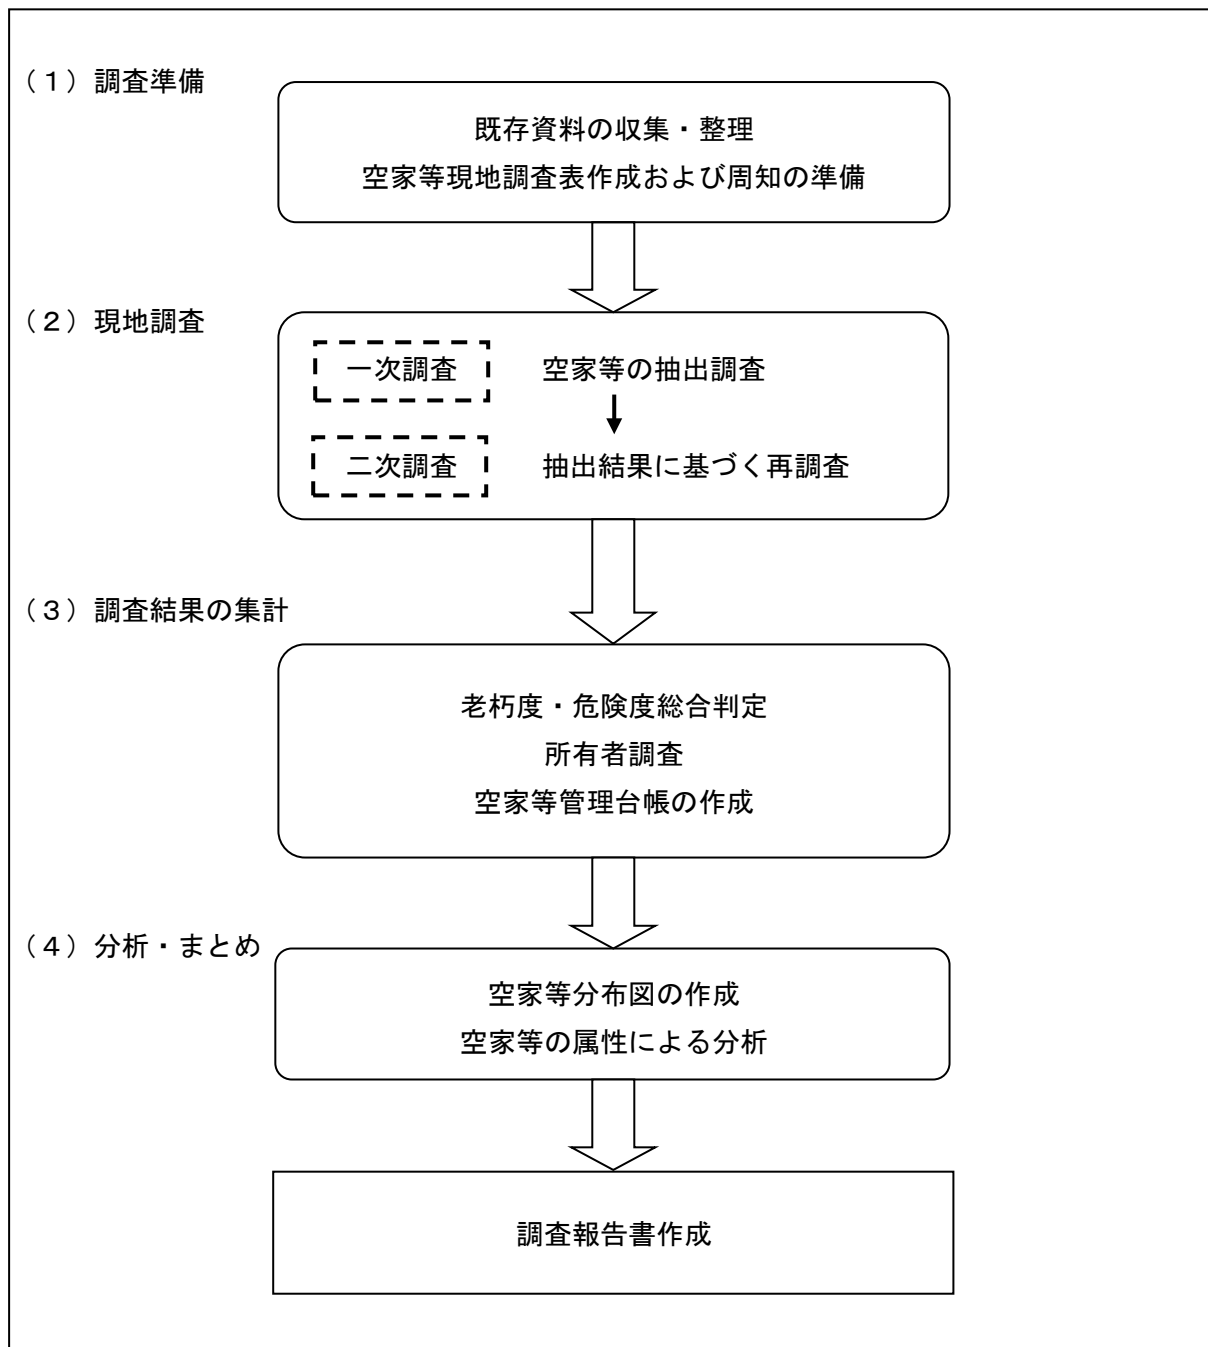
■調査の手順

各調査は、以下に示す手順で行いました。

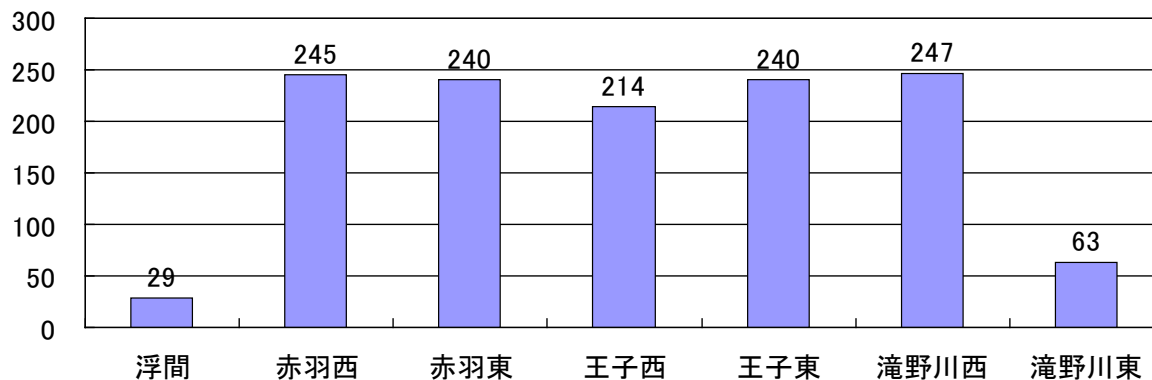
■地区別の空家等と推定される家屋

区内全棟（4階以上の建築物を除く）へ周知するための配布物（お知らせ文）の配布にあわせ、空家等判断基準の基本情報により一次調査を行った結果、空家等と推定した棟数は1,559 棟でした。その後、二次調査において建築物の外観目視調査を行い、空家等の調査対象外となった家屋等があったこと、また、一次調査から1～2ヶ月程度が経過しており、空家等の解体や入居などがあったことにより、最終的に空家等と推定したのは1,278 棟でした（平成28年12月25日時点）。

区内全建物69,675 棟（平成25年度東京都北区土地利用現況調査集計・解析業務報告書）のうち1.8%が空家等と推定されました。

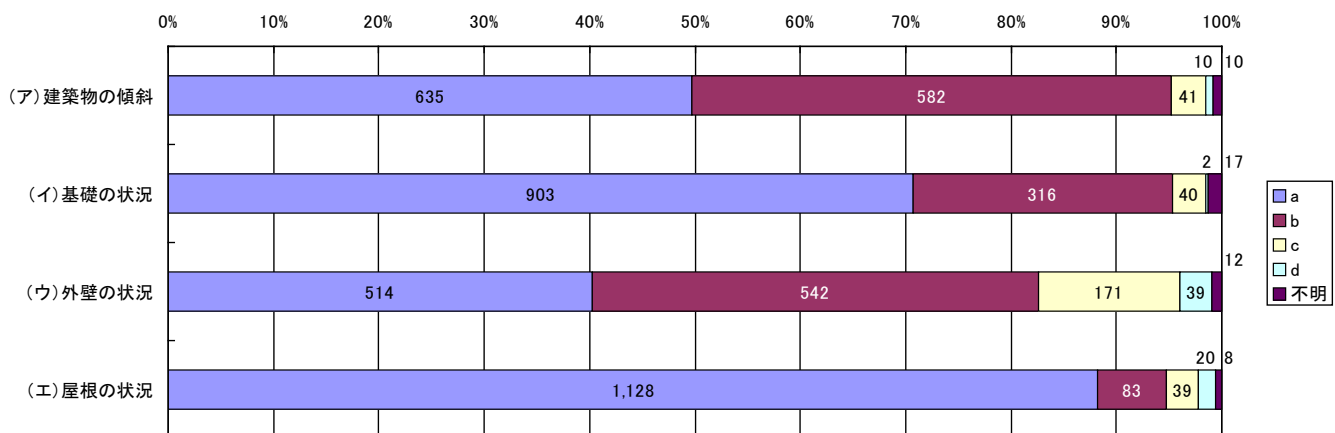
### ■ 北区全体の建築物本体についての調査結果

二次調査で建築物本体を調査した結果、「(ア) 建築物の傾斜」については、空家等全体で49.7%がa（傾斜は認められない）でした。建築物の安全性に影響の少ないと思われるb（一部にたわみがある）を含めると、95.2%の空家等に傾斜は認められませんでした。

「(イ) 基礎の状況」については、北区全体で70.7%がa（異常は認められない）でした。b（ひび割れが発生しているが危険性は認められない）を含めると、95.3%の空家等に異常は認められませんでした。

「(ウ) 外壁の状況」については、北区全体で40.2%がa（多少の汚れはあるが問題はない）でした。b（ひび割れが発生しているが危険性は認められない）を含めると、82.6%の空家等に問題はありませんでした。

「(エ) 屋根の状況」については、北区全体で88.3%がa（問題はない）でした。b（屋根葺き材料の一部に剥落又はずれがある）を含めると、94.7%の空家等に問題はありませんでした。

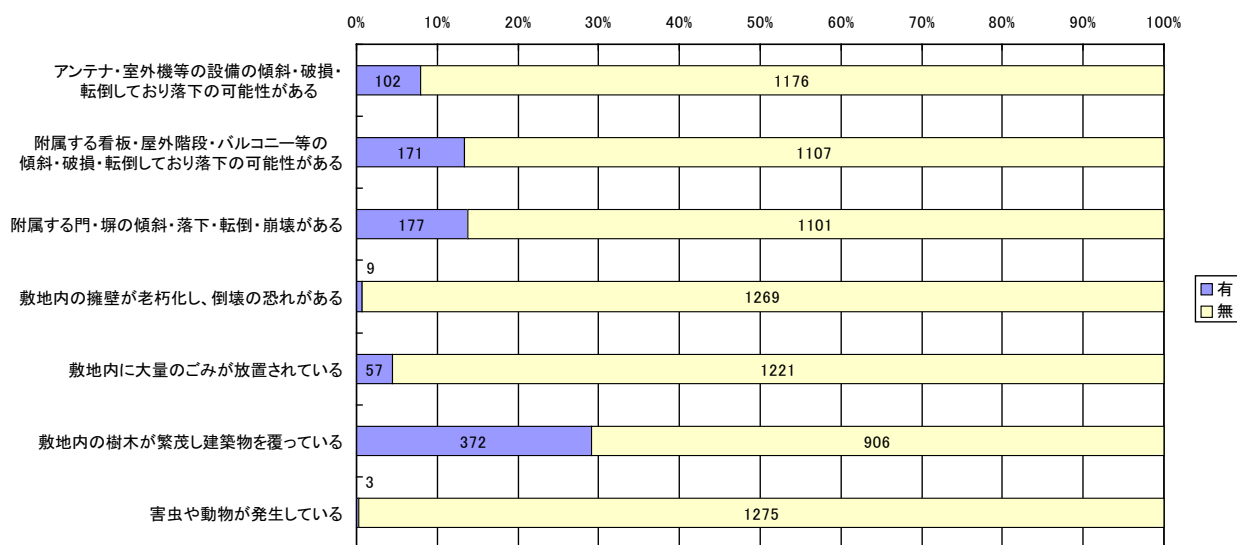
■北区全体の付帯施設、衛生面についての調査結果

付帯施設を調査した結果、「附属する門・塀の傾斜・落下・転倒・崩壊がある」については、「有」が 177 棟で 13.8%、「附属する看板・屋外階段・バルコニー等の傾斜・破損・転倒しており落下の可能性がある」については、「有」が 171 棟で 13.4%でした。

衛生面を調査した結果、「敷地内の樹木が繁茂し建築物を覆っている」については、「有」が 372 棟で 29.1%でした。

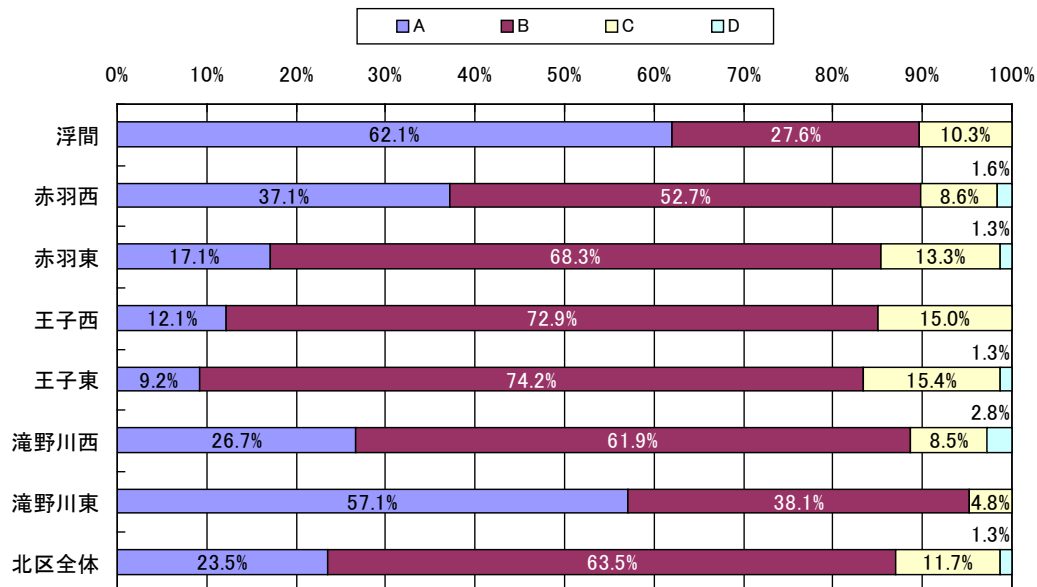
■地区別の老朽度・危険度総合判定ランクの割合

二次調査で得た結果をもとに、老朽度・危険度総合判定ランクにより分類すると、A 判定が 300 棟、B 判定が 812 棟、C 判定が 149 棟、D 判定が 17 棟となりました。B 判定が全体の 63.5%を占め、A 判定の 23.5%を含めると 87%の空家等が再利用可能であることが分かりました。

地区別の老朽度・危険度総合判定ランクの割合を見ると、どの地区においてもA判定、B判定の再利用可能な空家等は90%前後と大きな差はないことが分かりました。

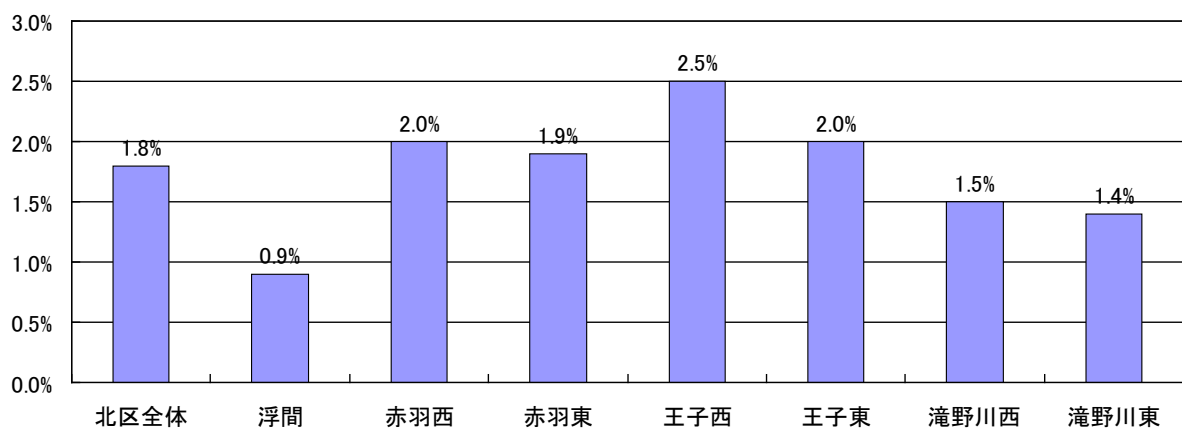
■地区別の空家等比率

空家等比率が高い地区は、王子西地区で 2.5%、低い地区は、浮間地区で 0.9%でした。

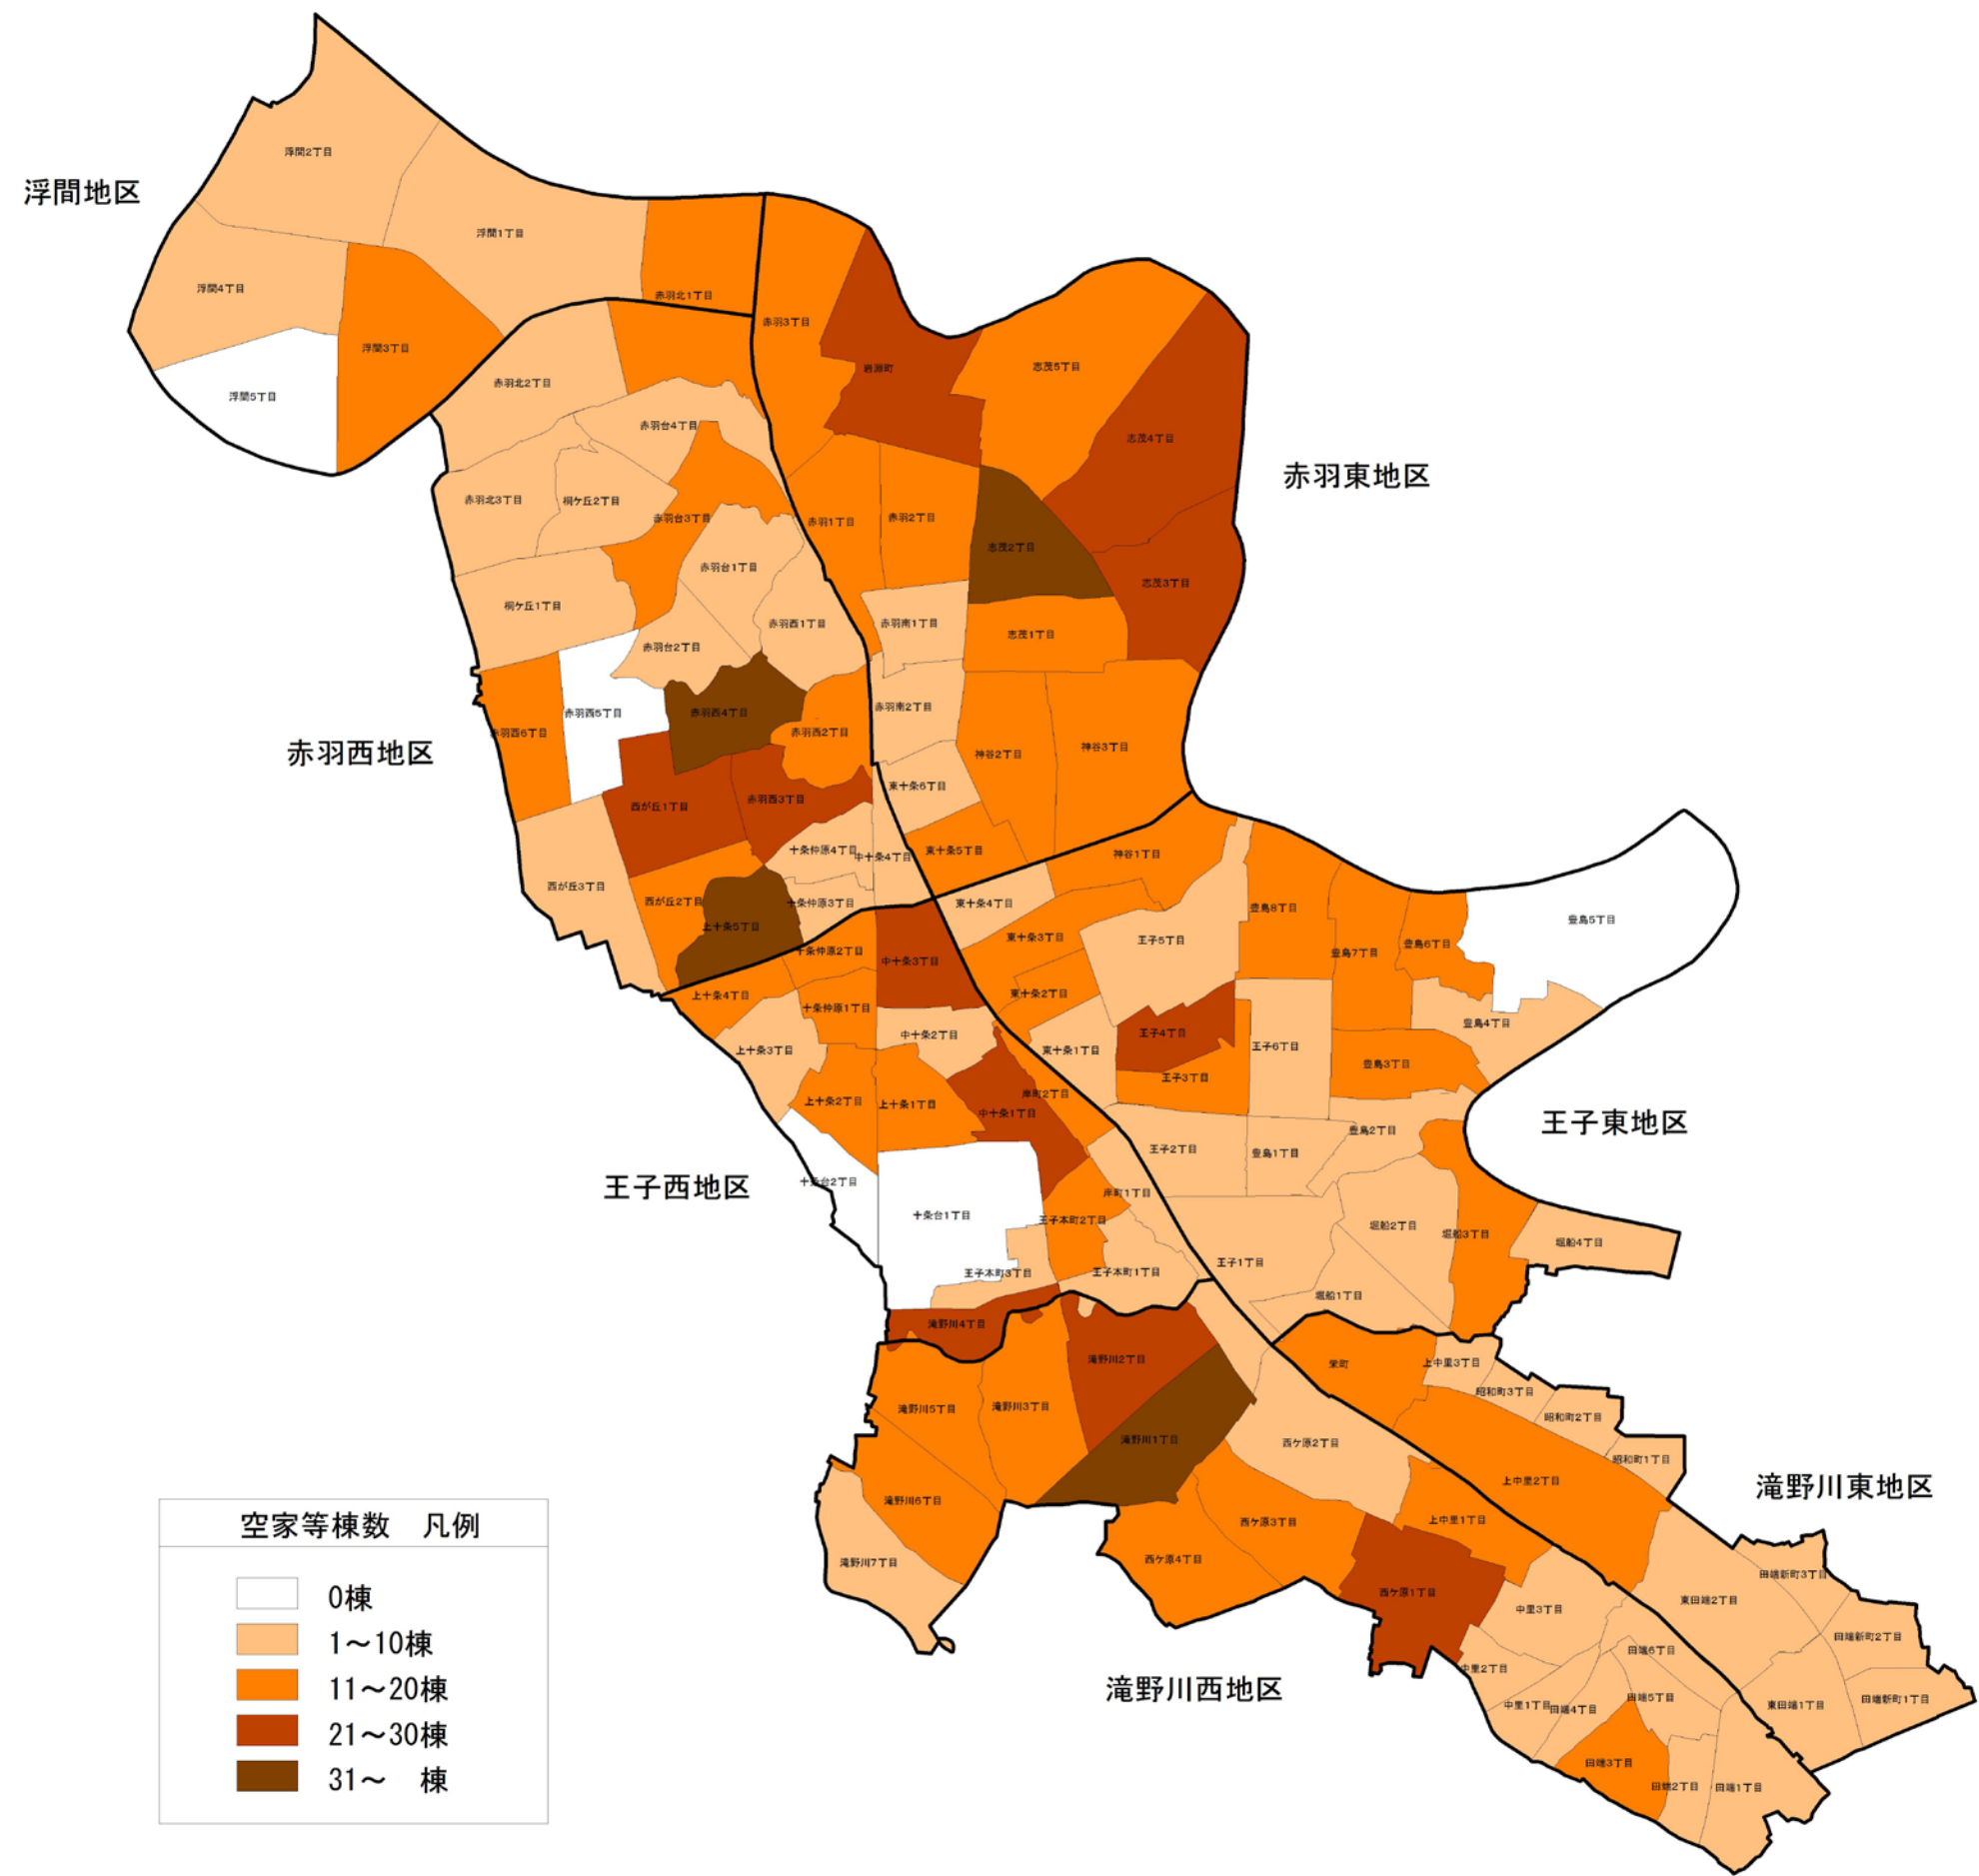
■空家等分布図

現地調査の結果等をもとに、空家等についての位置データを入力し、空家等分布図を作成しました。出力図は、住宅地図（1/1500）をベースに作成しました。

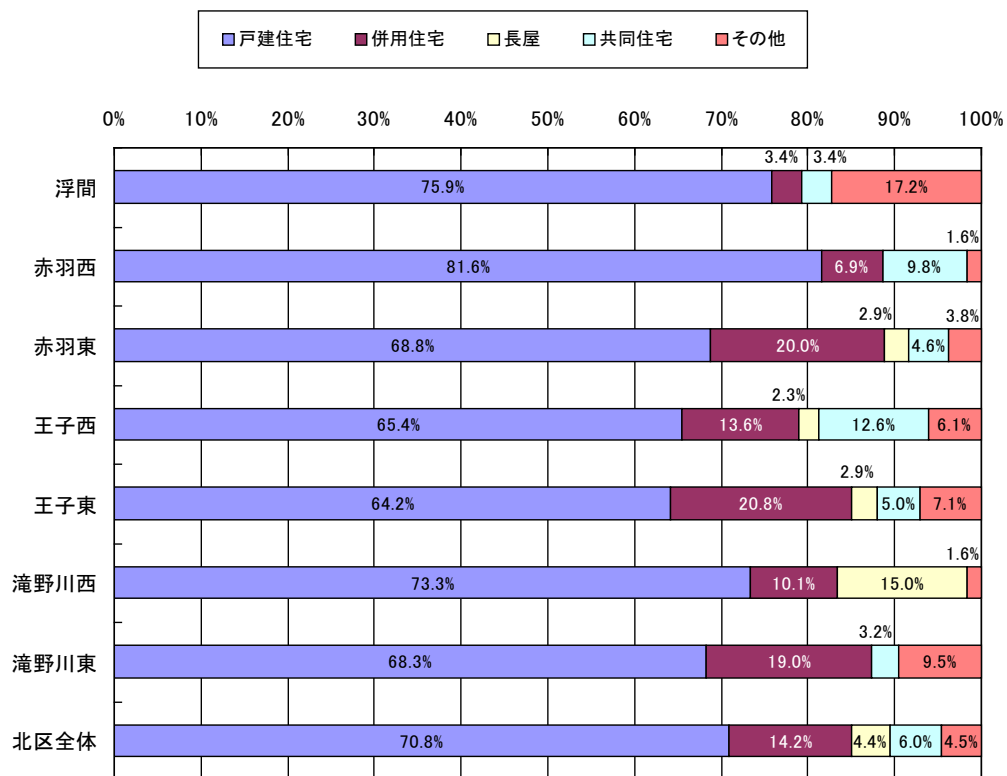
■ 地区別の用途の割合

地区別の用途の割合を見ると、当然のことながらどの地区においても住宅系の割合が多く、中でも赤羽西地区の戸建住宅 81.6%、滝野川西地区の長屋 15.0%と、他地区と比べ高い比率になっています。

また、浮間地区では、土地利用現況が反映され、その他（工場・店舗等）の割合が 17.2%と高い比率になっています。

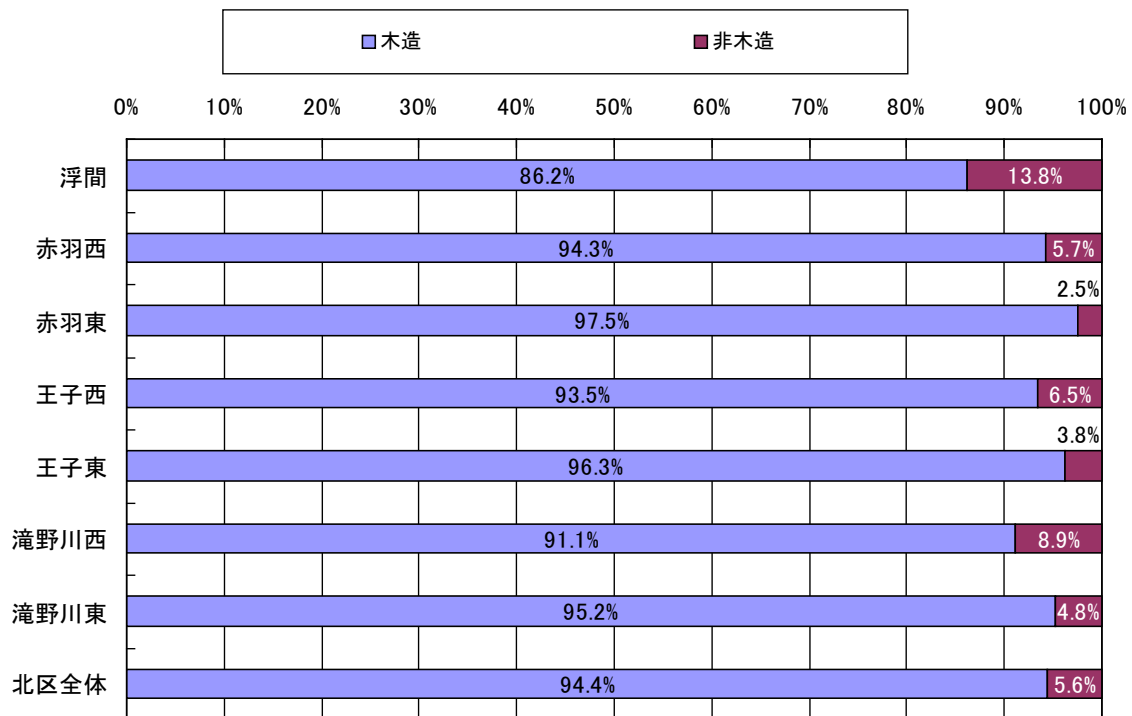
■ 地区別の構造種別の割合

構造については、木造の空家等が 1,206 棟で全体の 94.4%を占め、非木造が 72 棟で 5.6%でした。

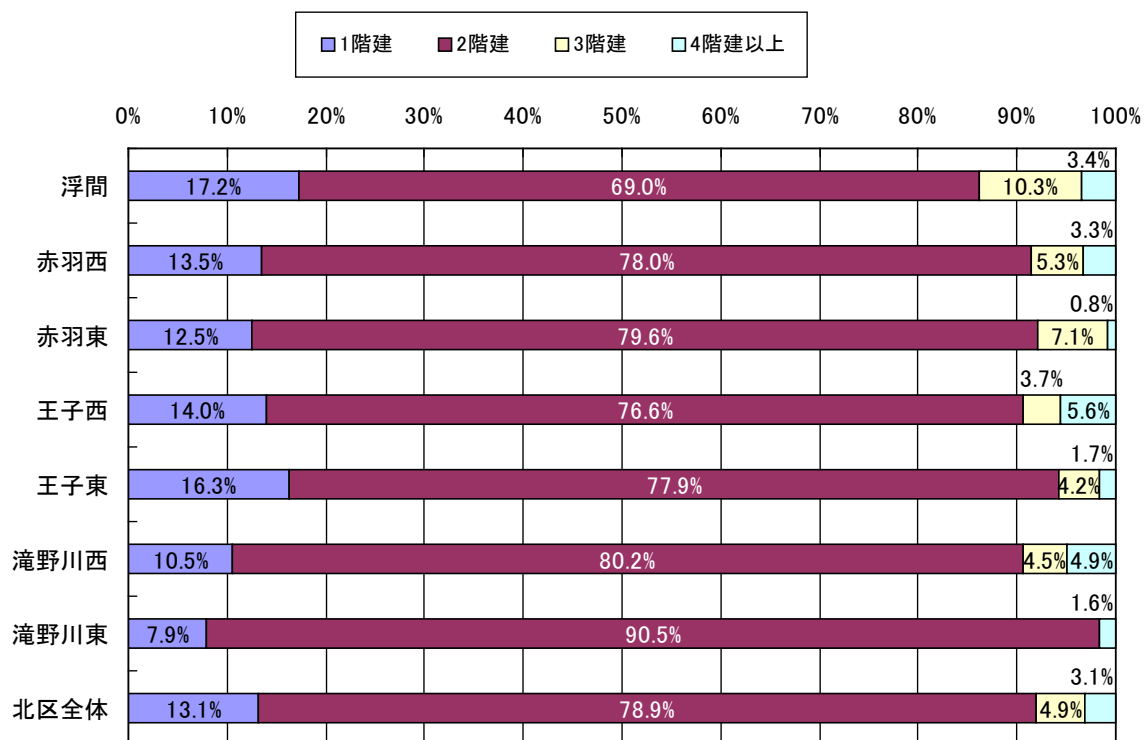
■地区別の階数の割合

階数については、2階建の空家等が1,008棟で78.9%を占め、1階建が168棟で13.1%、3階建が62棟で4.9%、4階建以上が40棟で3.1%でした。

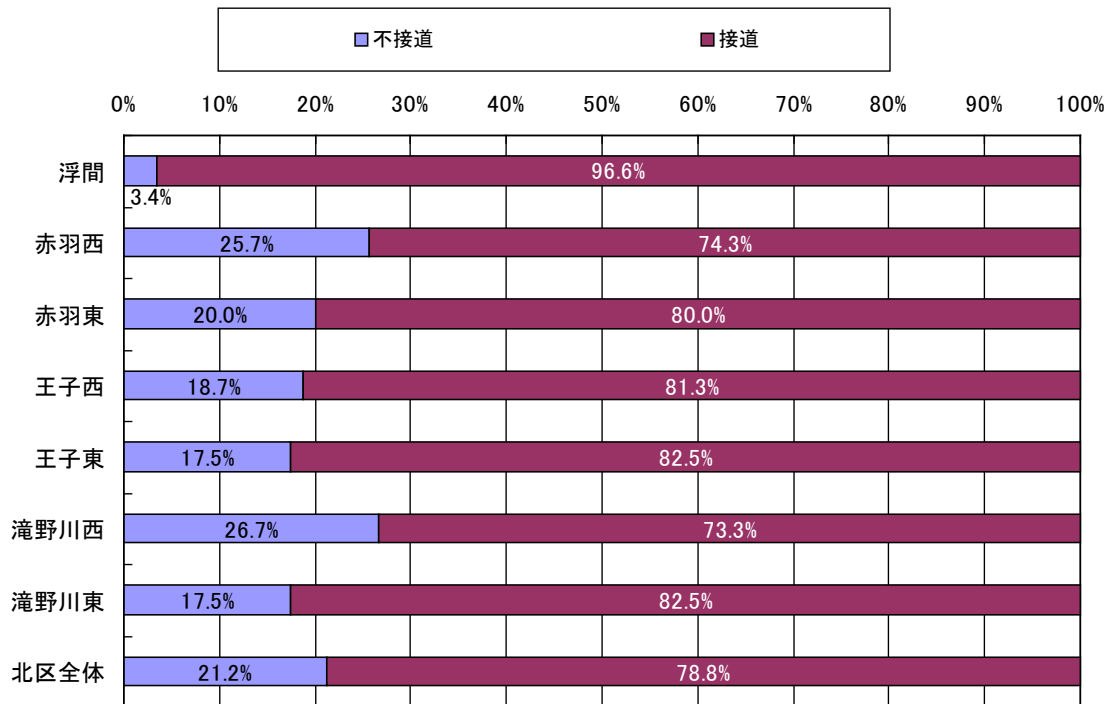
■地区別の接道状況についての割合

接道状況については、建築物の敷地が道路に接している空家等は、1,007 棟で 78.8%を占め、道路に接していない空家等は、271 棟で 21.2%でした。

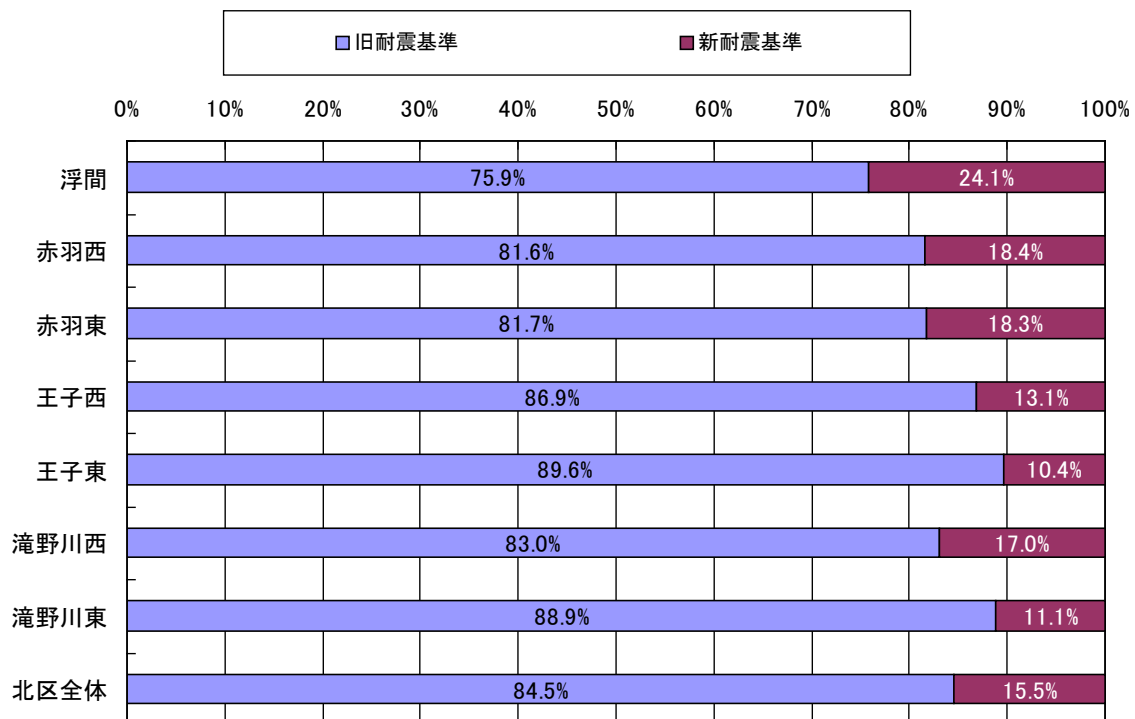
■地区別の耐震基準についての割合

耐震基準について、昭和 56 年以前の旧耐震基準とそれ以降の新耐震基準について調査しました。旧耐震基準の空家等は、1,080 棟で 84.5%を占め、新耐震基準の空家等は、198 棟で 15.5%でした。

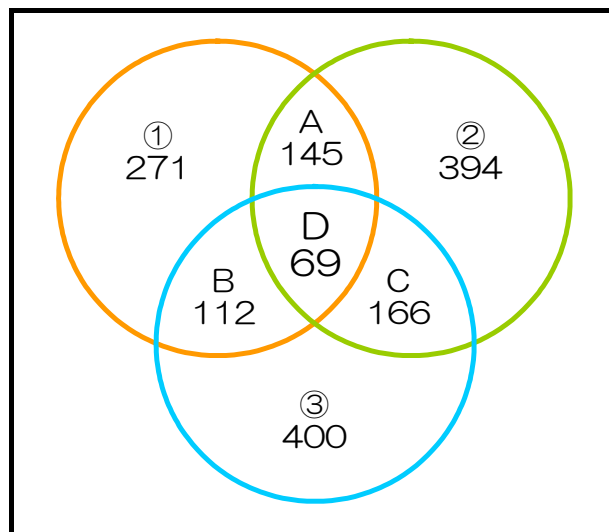
i) 建築物本体の調査結果で、(ア)～(エ)の項目に「cまたはd判定」が1つ以上付いた空家等の棟数は271棟でした。また、ii) 付帯施設、衛生面の調査結果で、付帯施設の4項目のうち1つ以上「有」と付いた空家等の棟数は394棟、衛生面の3項目のうち1つ以上「有」と付いた空家等の棟数は400棟でした。

- ①：建築物本体に問題有り
- ②：付帯施設に問題有り
- ③：衛生面に問題有り
- A：建築物本体かつ付帯施設に問題有り
- B：建築物本体かつ衛生面に問題有り
- C：付帯施設かつ衛生面に問題有り
- D：建築物本体かつ付帯施設かつ衛生面に問題有り
